ACTIVIDADES DESARROLLADAS A LO LARGO DE 2013 Y 2014 EN LA TURBERA DE ALKURRUNTZ (ACCIÓN C1)

Durante los años 2013 y 2014 se han llevado a cabo en Alkurruntz labores de corrección hidrológica (construcción de diques), trabajos de mejora de hábitats (desbroces selectivos), instalación de infraestructuras para la gestión ganadera (cierres) y puesta en valor del espacio.

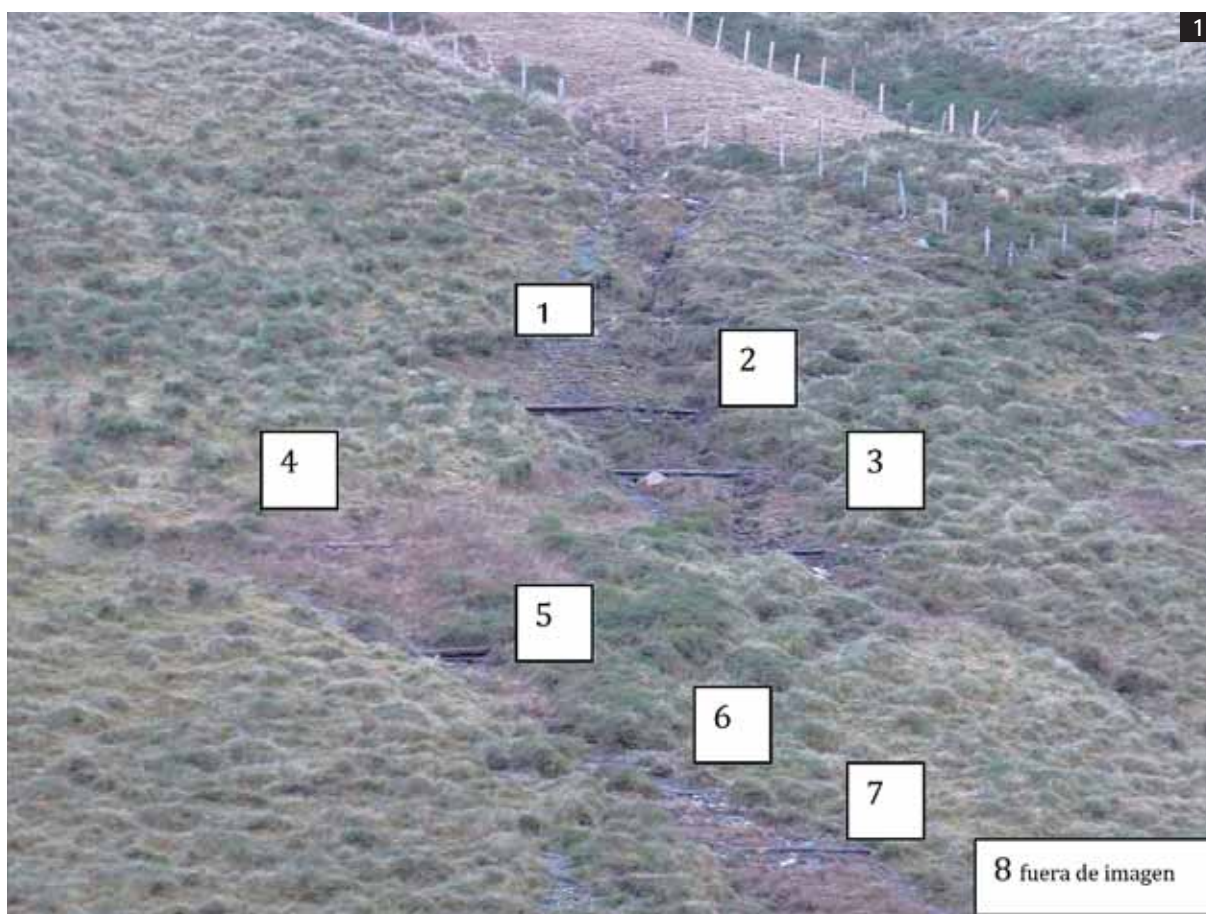
FOTO 1: Vista general con la distribución de los diques. Se observa también el cierre que separa la zona húmeda de la toma de agua y el desbroce.

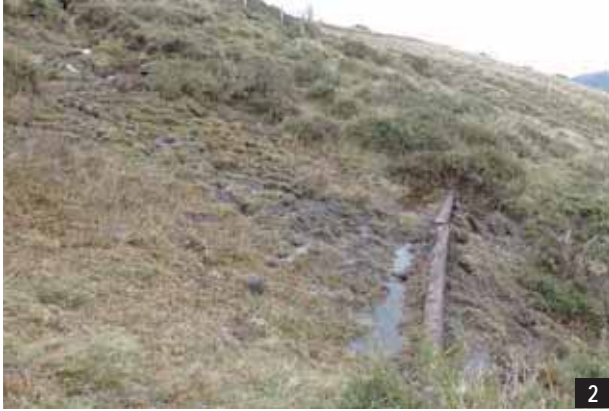
FOTO 2: Dique 1.

Los diques están compuestos por troncos de madera colocados transversalmente a la corriente, directamente sobre el terreno. La sujeción de estos se ha realizado mediante barillas de acero corrugado clavadas a ambos lados de la empalizada (a tresbolillo) de forma que la estructura quedara perfectamente fijada.

En menos de un año se han colmatado, creando un ambiente idóneo para el desarrollo de vegetación de interés.

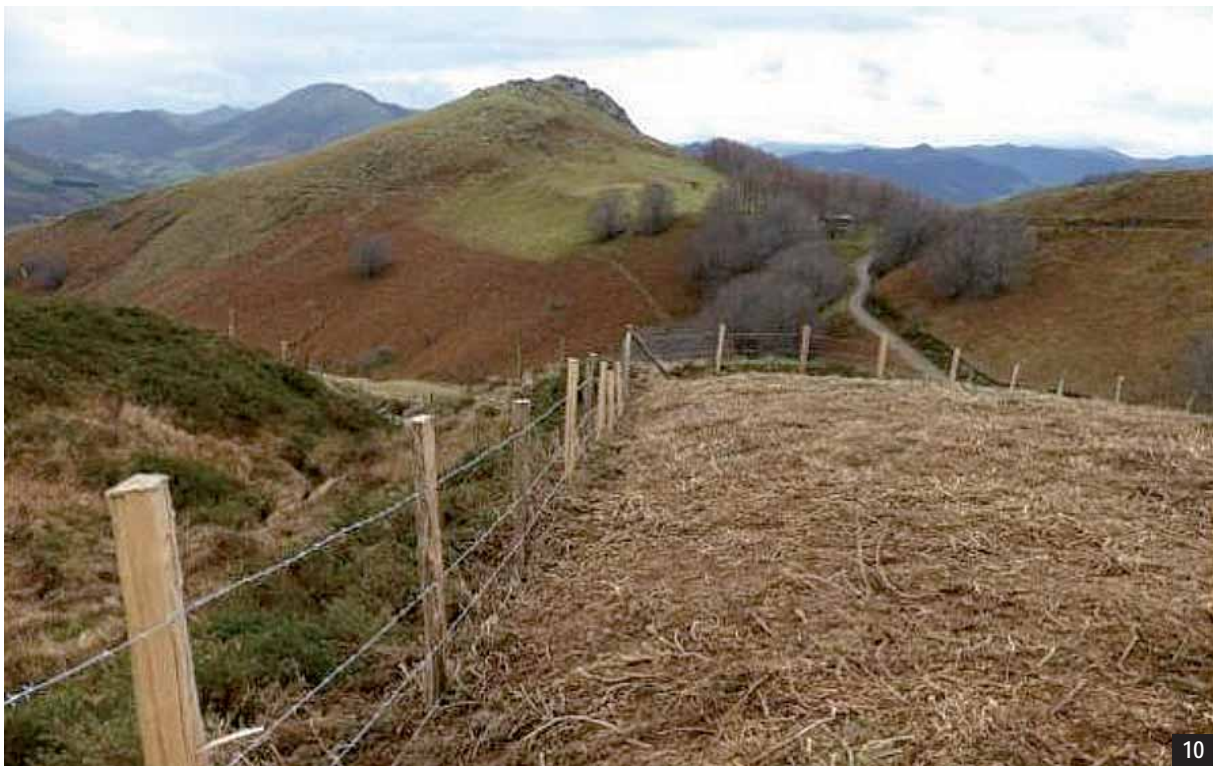
En 2013 se construyó un nuevo cierre de 120 metros lineales que divide el existente en dos zonas, una que corresponde con la zona principal de la zona húmeda y la otra con una toma de agua y el depósito asociado a ésta.

Se optó por un cierre rústico de madera formado por postes verticales de acacia. Los postes han sido clavados cada 2 m a una profundidad de hasta 50 cm, con lo que la altura final del cierre se reduce a 1,2 m, suficiente para el fin buscado.

Los trabajos se completaron con la colocación de 4 hilos de alambre doble de espino galvanizado y uno de alambre liso (situado en la parte más alta del cierre), sujetos mediante grampillones.

FOTO 10: Detalle del cierre que separa el humedal (derecha) de la toma de agua y el depósito (izquierda). También se puede distinguir parte de la zona desbrozada.

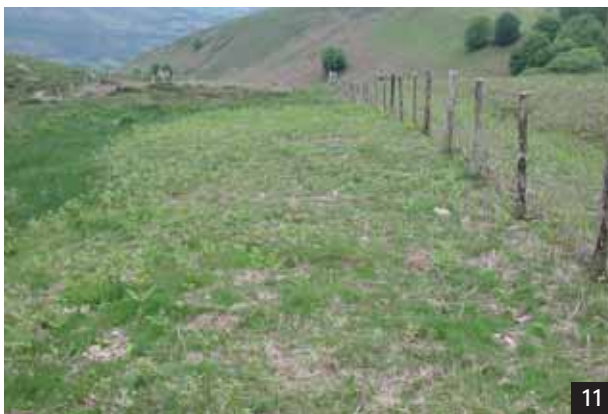
Se procedió en el verano de 2013 al **desbroce selectivo** con motodesbrozadora en el promontorio central del humedal. El desbroce, selectivo e irregular, fue más intenso en las zonas con presencia de humedad edáfica. Los restos generados se retiraron y eliminaron.

FOTO 11: El área desbrozada fotografiada en la primavera de 2014. Se observa el desarrollo de herbáceas en zonas anteriormente ocupadas por *Ulex europaeus*.
