## ACTIVIDADES DESARROLLADAS A LO LARGO DE 2013 Y 2014 EN LA TURBERA DE BELATE (ACCIÓN C1)

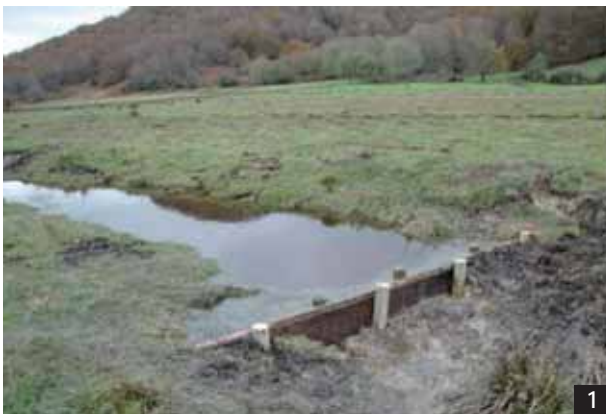
**FOTO 1:** Dique nº 2, donde además del dique de madera se puede observar el reforzamiento de este con arcillas

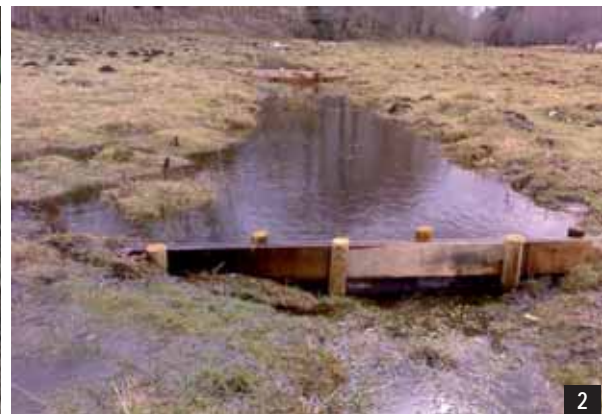
**FOTO 2:** Diques nº 3 y 4. Se observa el efecto de la estructura que por un lado embalsa el agua y por otro favorece el encharcamiento de las zonas aledañas.

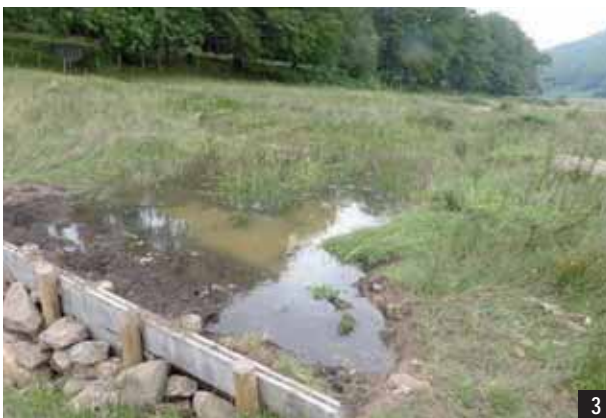
**FOTO 3:** Dique nº1. De la misma forma que en los anteriores, se observan los postes de madera situados al "tresbolillo" que fijan el dique al terreno. En este caso, se han añadido piedras aguas abajo con el fin de evitar la erosión producida por el salto de agua.

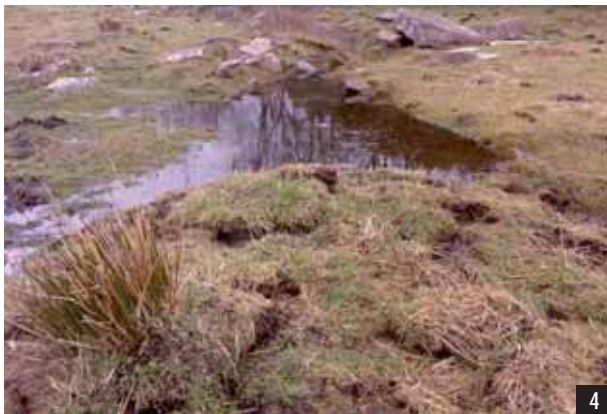
FOTO 4: Dique de tierras. Se observa el efecto presa producido.

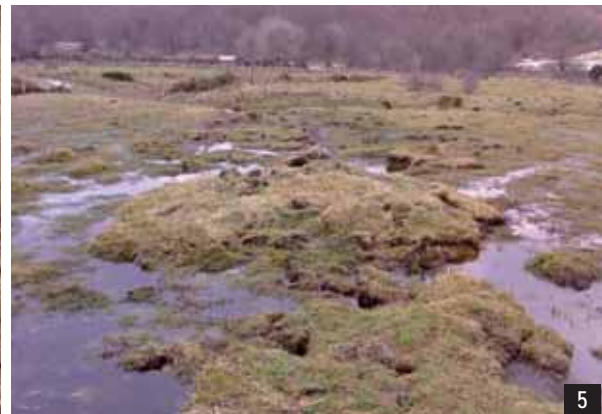
FOTO 5: Taponado y desdibujado de canal a base de tierras. El agua asoma por la superficie y encharca una banda amplia de terreno.

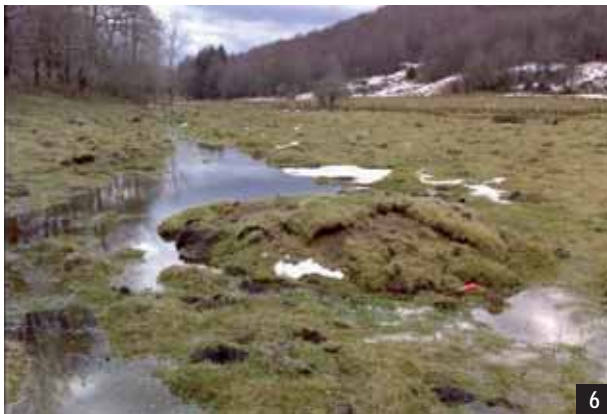
FOTO 6: Dique de tierras de cabecera en un canal de drenaje y su efecto. Se pueden distinguir los tepes vegetales situados sobre el dique.

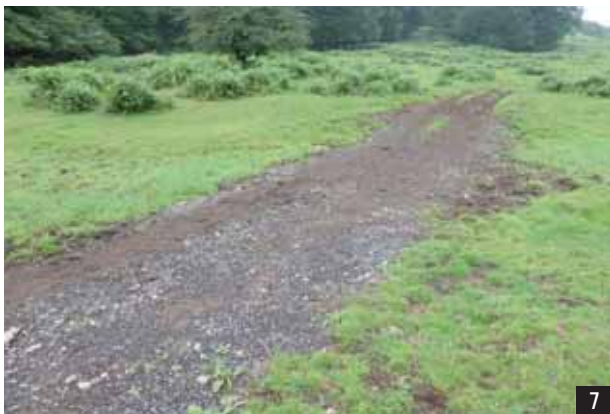
**FOTO 7:** badén 1 de balasto en intersección con pequeña regata ejecutado durante el año 2013. Este badén es el más transitado por lo que su revegetación y naturalización está siendo más lenta (tal y como se observa en la fotografía).

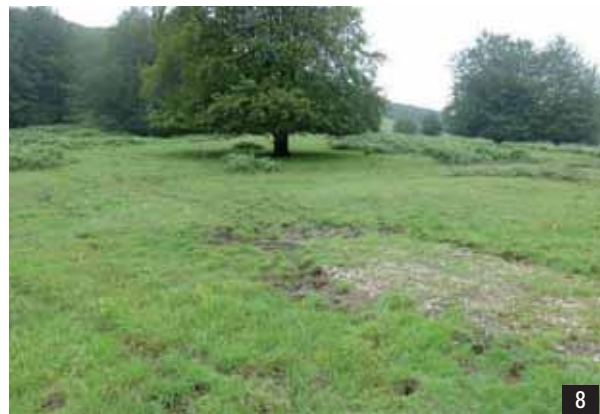
**FOTO 8:** badén 2 de balasto (menos transitado) en proceso de "naturalización" (ejecutado en 2013).

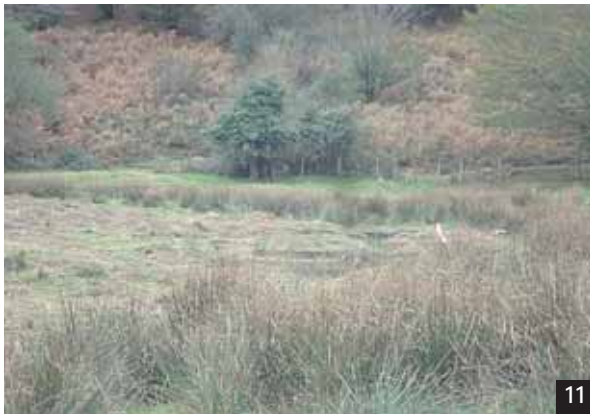
FOTO 11: Desbroce de juncal (*Juncus effusus*) en la turbera de Belate (Ultzama). El material fue extraído y retirado fuera de la turbera. La primavera siguiente el juncal brotó con fuerza y fue vuelto a desbrozar.

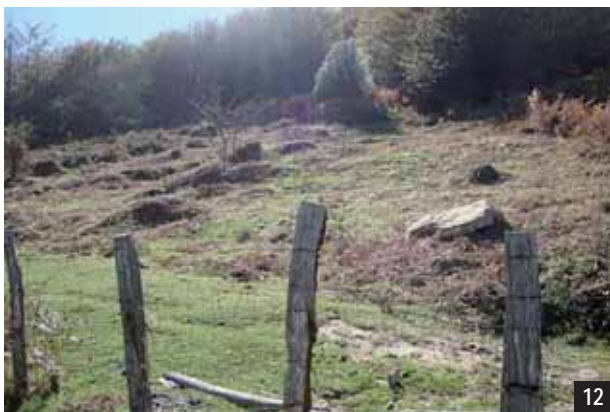
FOTO 12: Zona desbrozada en Giltzurriarri.

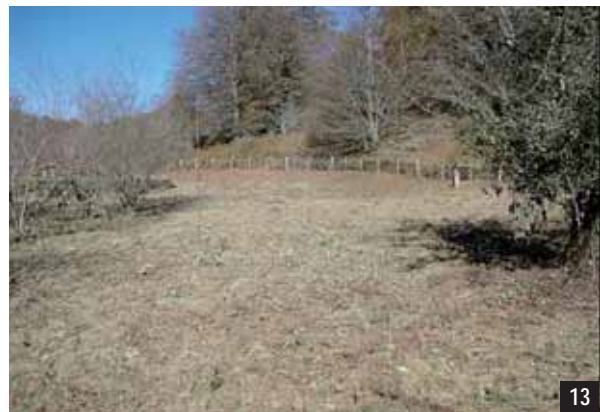
FOTO 13: Zona desbrozada en margen derecho de la carretera.

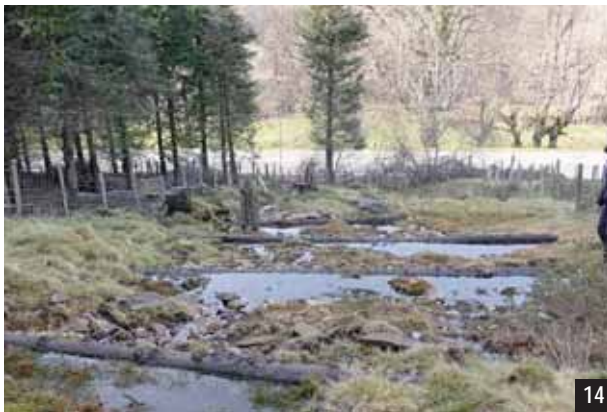
14

FOTO 14: Diques nº1, 2, 3 y 4. Se observa claramente el desarrollo de un tapiz de vegetación aguas arriba de los diques.

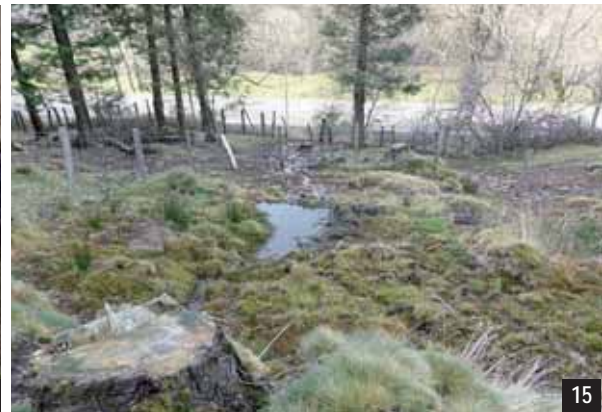
15

FOTO 15: Dique nº5. Al fondo un tramo del cerramiento perimetral realizado.

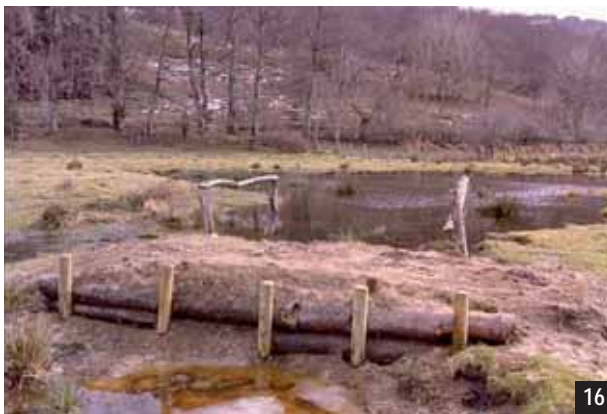
16

FOTO 16: Paso para ganado recién ejecutado y margen derecha inundada.

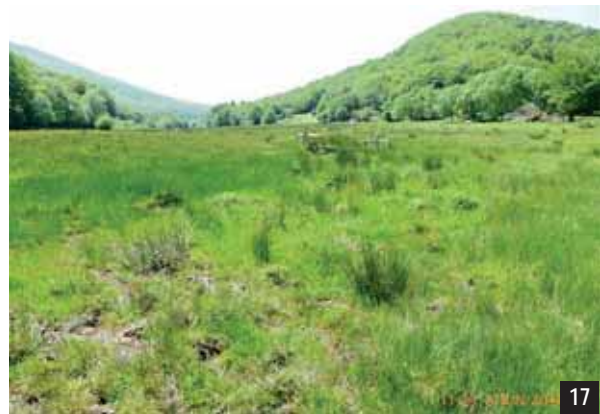
17

FOTO 17: Al fondo el mismo dique un año después.
