TREMEDAL · LIFE11 NAT/ES/707

**Acción C1 (DEL c1.1-c1.8)**

INFORME DE LAS ACCIONES DE RESTAURACIÓN

**NAVARRA**

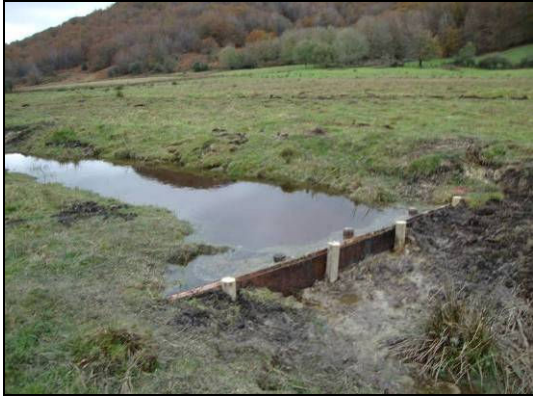
Foto 1: dique n° 2 donde además del dique de madera se puede observar el reforzamiento de este con arcillas

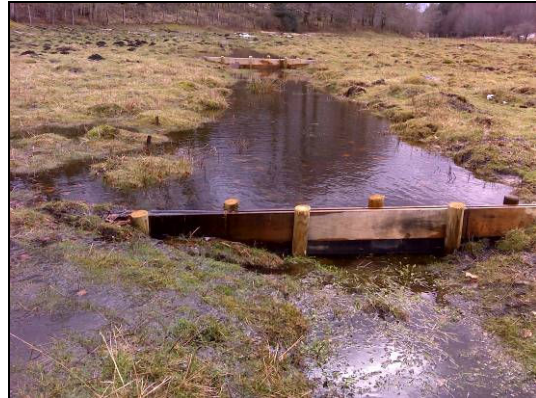
Foto: diques n° 3 y 4. Se observa el efecto de la estructura que por un lado embalsa el agua y por otro favorece el encharcamiento de las zonas aledañas.

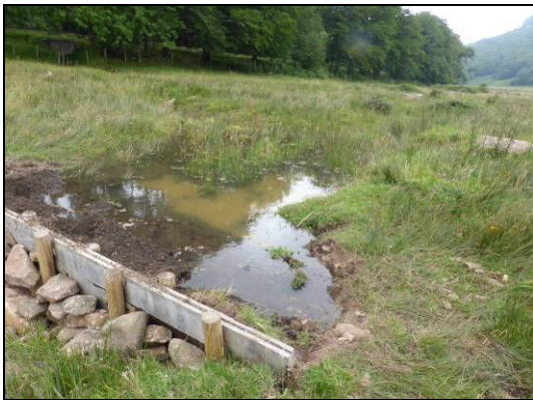
Foto 3: Dique n°1. De la misma forma que en los anteriores, se observan los postes de madera situados al "tresbolillo" que fijan el dique al terreno. En este caso, se han añadido piedras aguas abajo con el fin de evitar la erosión producida por el salto de agua.

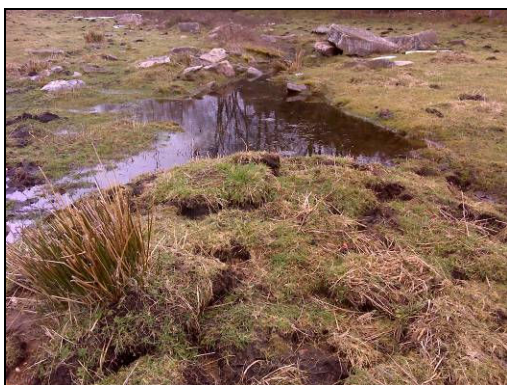
Foto 1: Dique de tierras. Se observa el efecto presa producido

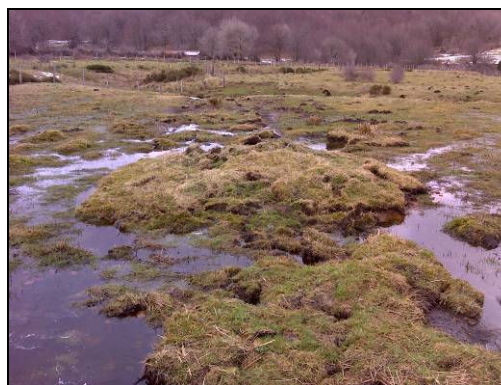
Foto 2: Taponado y desdibujado de canal a base de tierras. El agua asoma por la superficie y encharca una banda amplia de terreno.

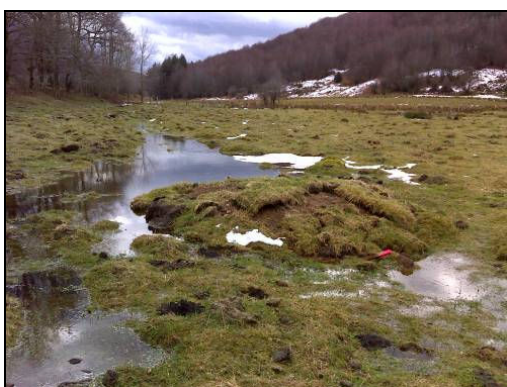
Foto 3: Dique de tierras de cabecera en un canal de drenaje y su efecto. Se pueden distinguir los tepes vegetales situados sobre el dique.

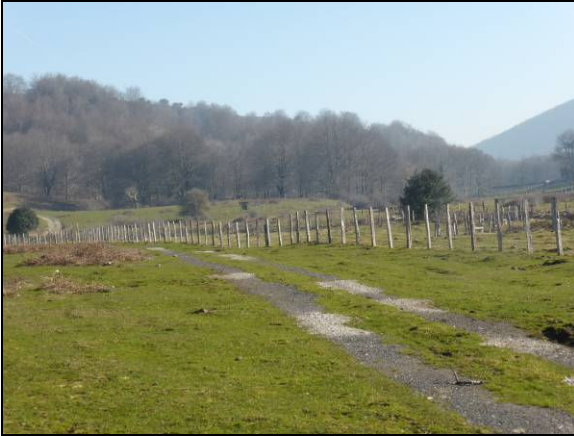
Foto 1: Antiguas rodadas en tierra mejoradas con ofita

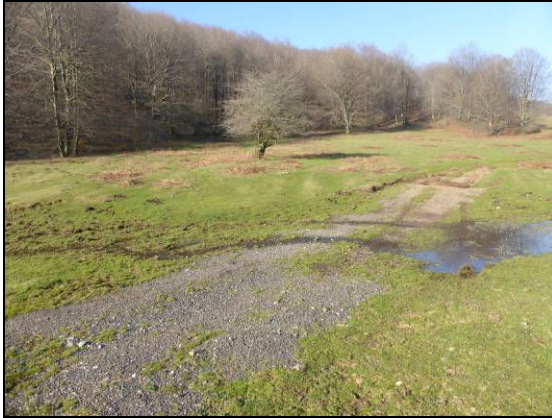
Foto: badén 1 de balasto en intersección con pequeña regata ejecutado durante el año 2013. Este badén es el más transitado por lo que su revegetación y naturalización está siendo más lenta (tal y como se observa en la fotografía).

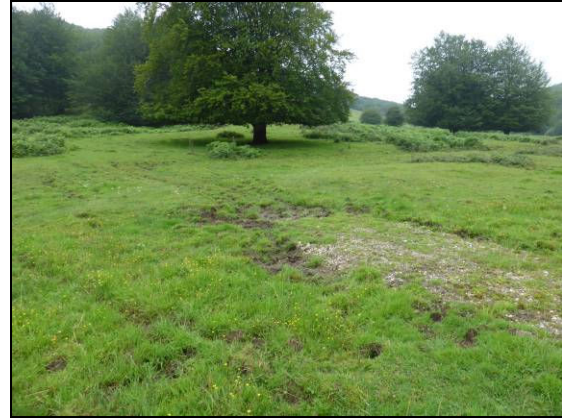
Foto: badén 2 de balasto (menos transitado) en proceso de "naturalización" (ejecutado en 2013)

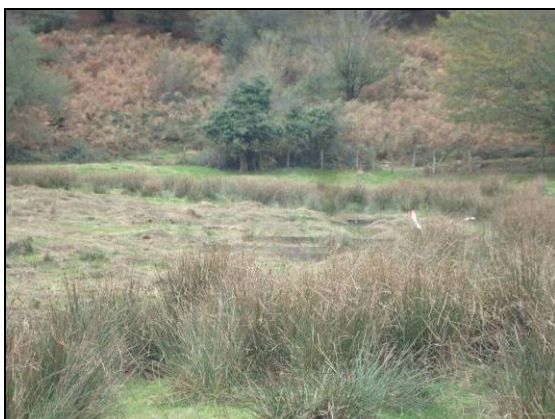
Foto: Desbroce de juncal (*Juncus effusus*) en la turbera de Belate (Ultzama). El material fue extraído y retirado fuera de la turbera. La primavera siguiente el juncal brotó con fuerza y fue vuelto a desbrozar

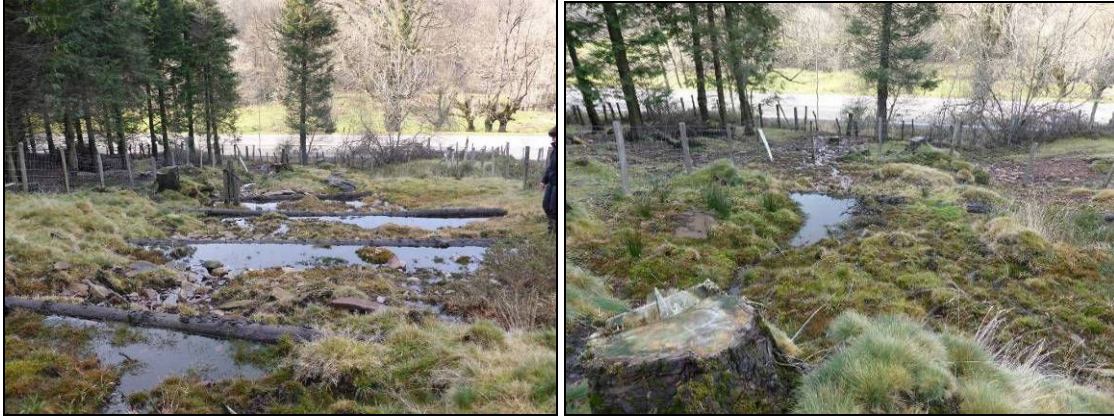
Foto: dique nº1, 2, 3 y 4. Se observa claramente el desarrollo de un tapiz de vegetación aguas arriba de los diques

Foto: diques nº5. Al fondo un tramo del cerramiento perimetral realizado

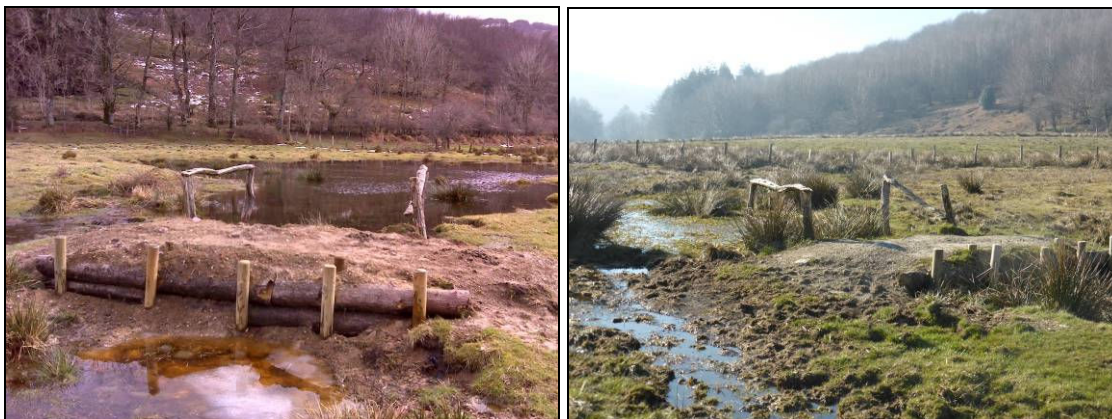
Foto: paso para ganado recién ejecutado y margen derecha inundada. Foto: el mismo dique un año después.

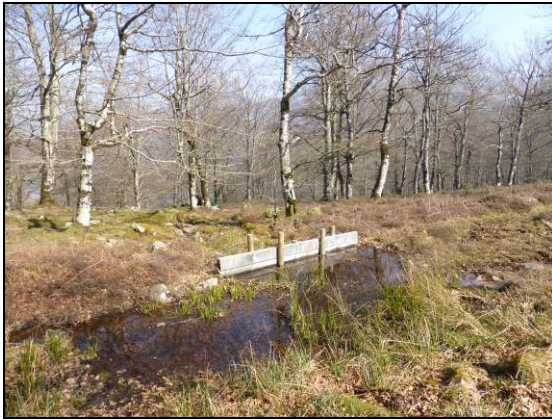
Foto: desarrollo de vegetación aguas arriba del dique después de un año de su instalación:

Todas las estructuras instaladas han tenido una respuesta inmediata; el agua que antes escapaba por los pequeños drenajes es retenida por cada dique. En algunos casos, como es el dique N° 4, la cantidad de agua embalsada es menor debido a que se trata de drenajes de menor entidad.

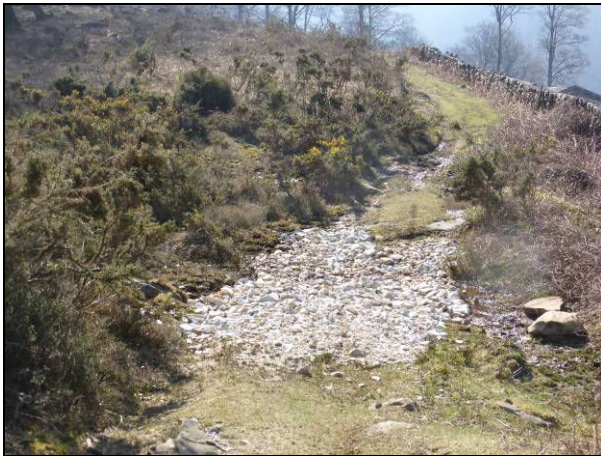
Foto. Balasto y gravas recién depositadas. Desde este mismo momento, el paso de vehículos no genera rodadas.

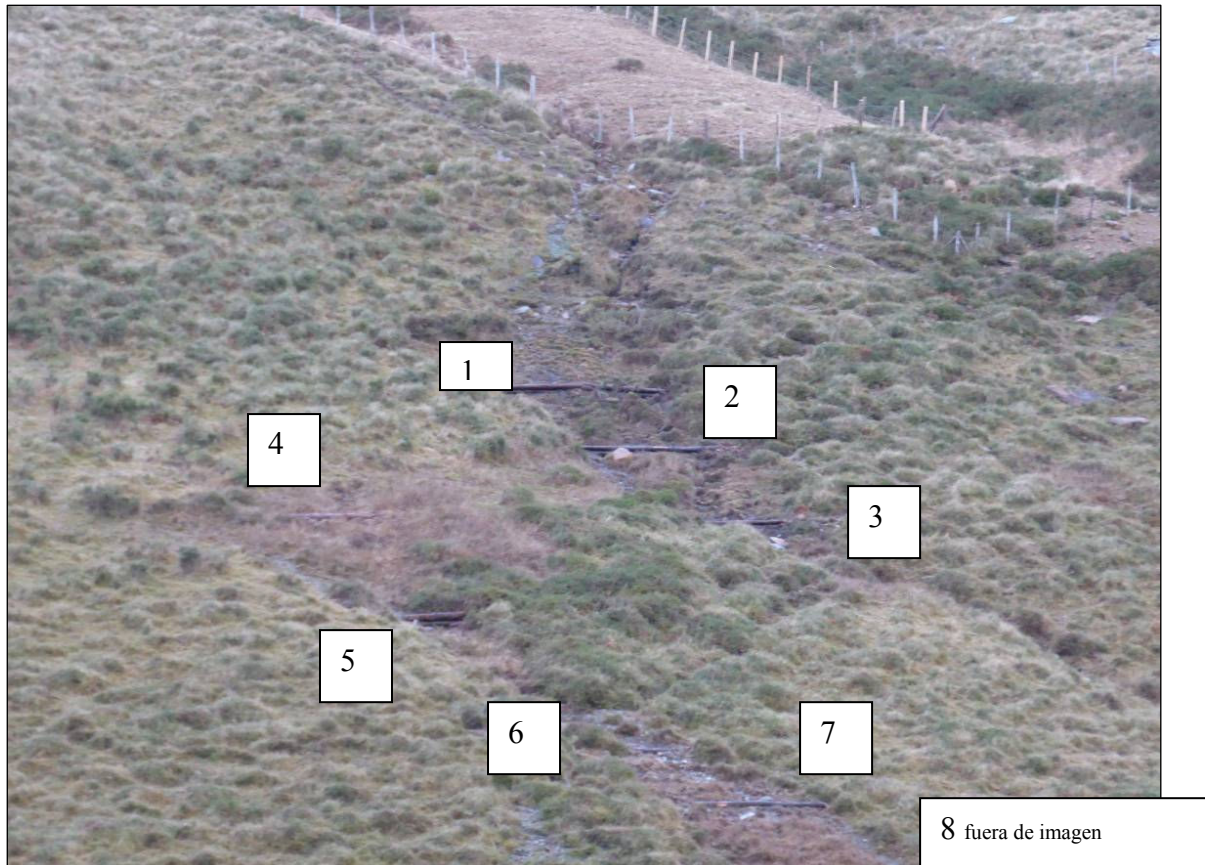
Foto: vista general con la distribución de los diques. Además se observa el cierre que divide la zona húmeda de la toma de agua y el desbroce

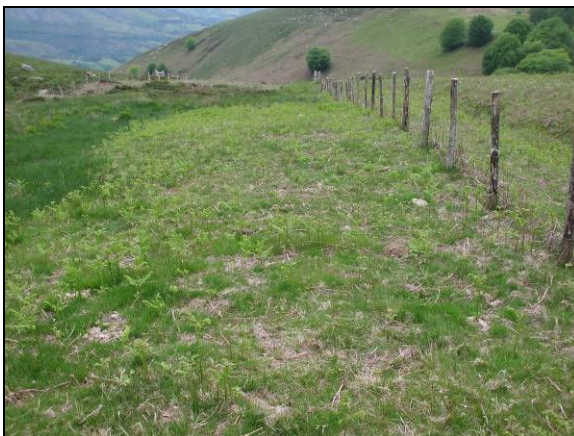
Foto: evolución del área desbrozada durante la siguiente primavera. Se observa el desarrollo de herbáceas en zonas anteriormente ocupadas por *Ulex europaeus*.

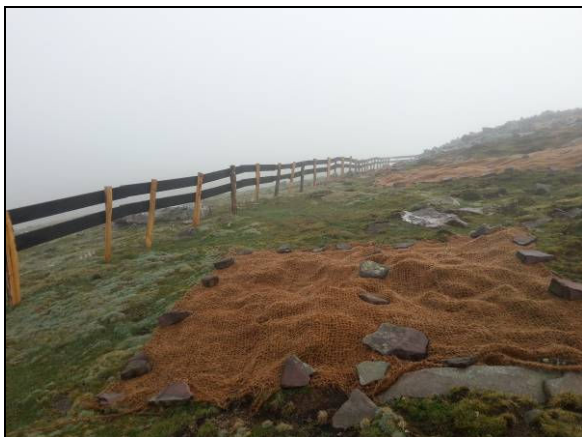
Foto: malla de fibra vegetal protegiendo las zonas erosionadas de Xuriain. Esta fijada mediante barras de acero corrugado y por piedras del lugar.

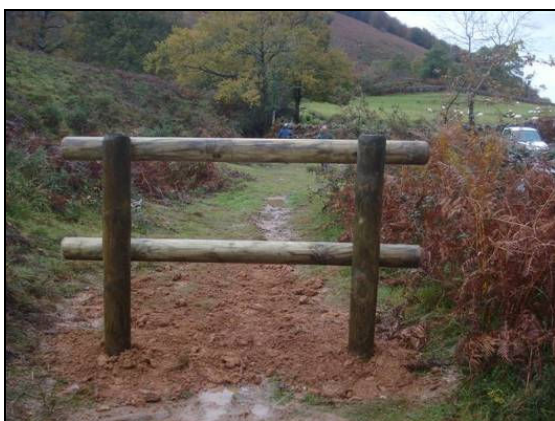
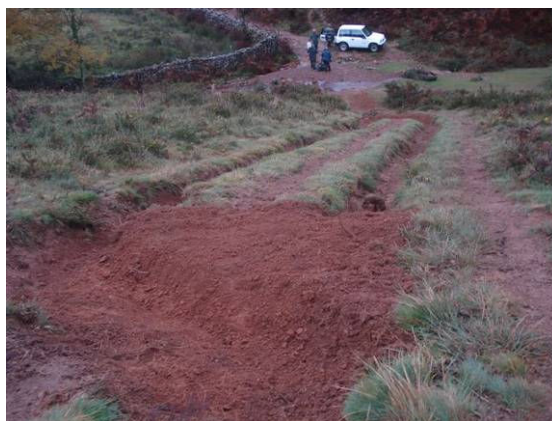
Foto: Barrera 1	Foto: se observa el drenaje transversal realizado para derivar el agua de escorrentía al drenaje de la pista.
-----------------	---

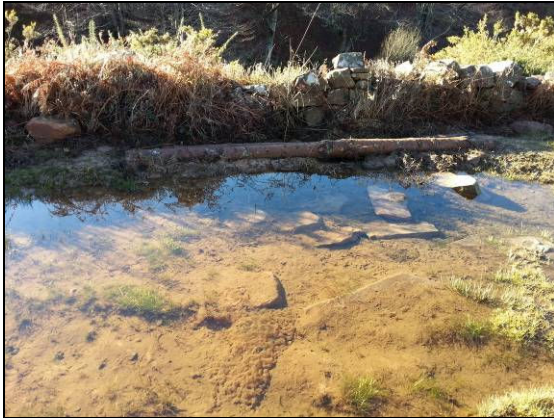
Foto Dique 1: corresponde con el punto de desagüe principal del humedal. Supone el encharcamiento de un tramo de pista de 150m<sup>2</sup>.

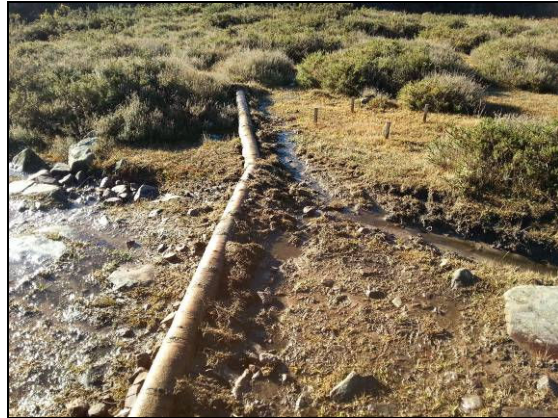
Foto Dique 2: derivación del agua procedente de la pista mediante rollizos de madera a una zona llana, de 500m<sup>2</sup>, con gran potencialidad para el desarrollo de vegetación de turbera. Se puede observar la parcela de seguimiento de vegetación.
