TREMEDAL · LIFE11 NAT/ES/707

**Acción C1 (DEL c1.1-c1.8)**

INFORME DE LAS ACCIONES DE RESTAURACIÓN

**NAVARRA**

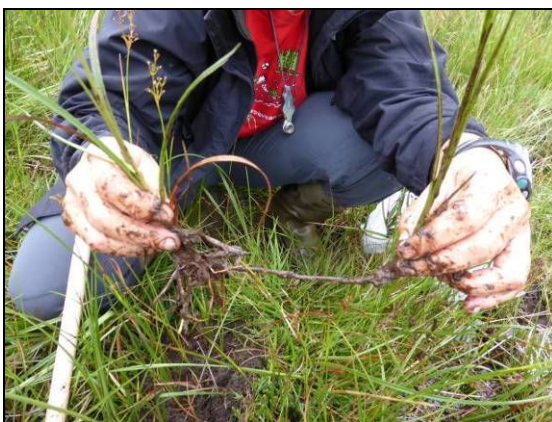
Foto: recogida de material vegetal en la Turbera de Beate.

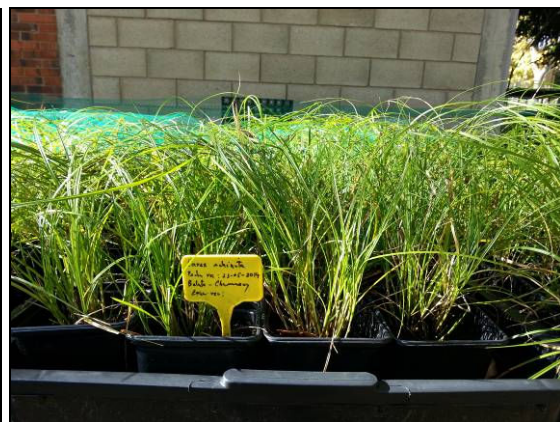
Los resultados han sido satisfactorios (prácticamente no ha habido faltas) y en algunos casos se aprecia el crecimiento de las plantas.

Foto: estado de la planta de *Carex echinata* tras dos meses en vivero

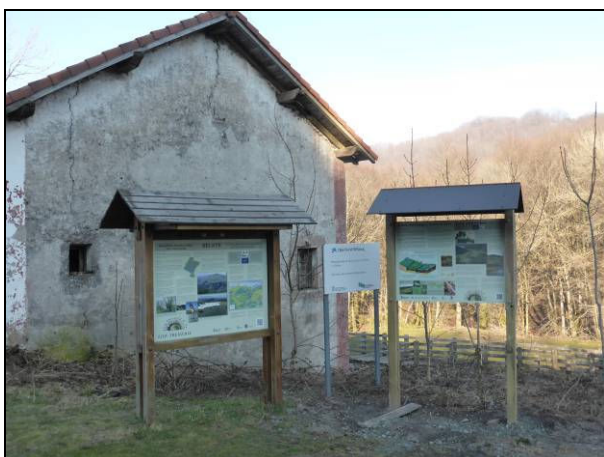
Foto 1: a la izquierda el panel sobre soporte de tejadillo existente. A su derecha nuevo panel

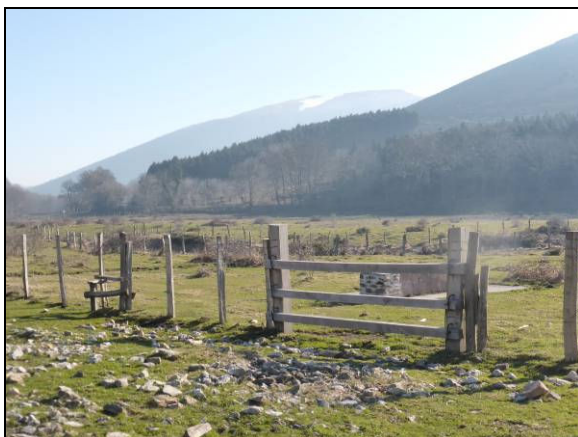
Así mismo, también se han mejorado las estructuras de acceso al interior del cerramiento. Por un lado se han sustituido los portillos existentes, por otros de mayor consistencia (3 unidades) y por otro, se han incluido nuevos pasos salva personas (13 unidades).

Foto 1: Cierre perimetral y portillo de madera

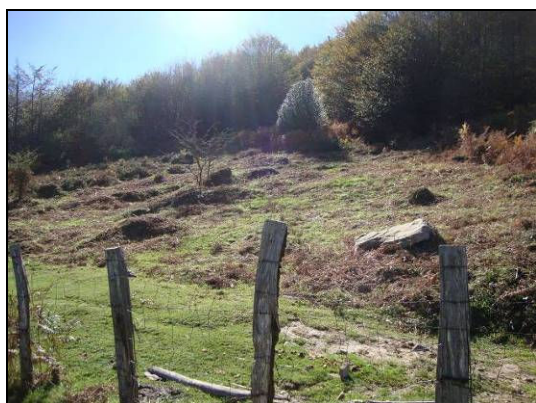
Foto: Zona desbrozada en Giltzurriarri

Durante el año 2014 (los desbroces se realizaron en 2013), ambas zonas se han mantenido más despejadas, aunque todavía no ha sido posible certificar si estas labores han supuesto una mejora en lo que a las comunidades vegetales se refiere.

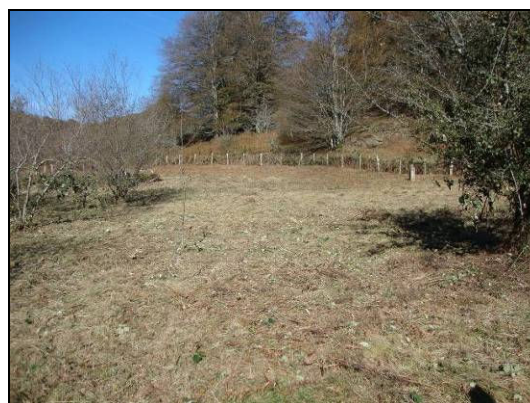
Foto: zona desbrozada en margen derecho de la carretera

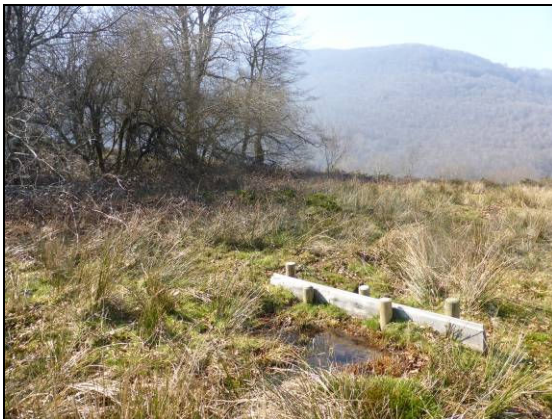
Foto: dique N°1

Los postes de madera clavados al “tresbolillo” permiten fijar estas estructuras al terreno. Además se han aportado tierras aguas arriba de los diques para mejorar su impermeabilidad.

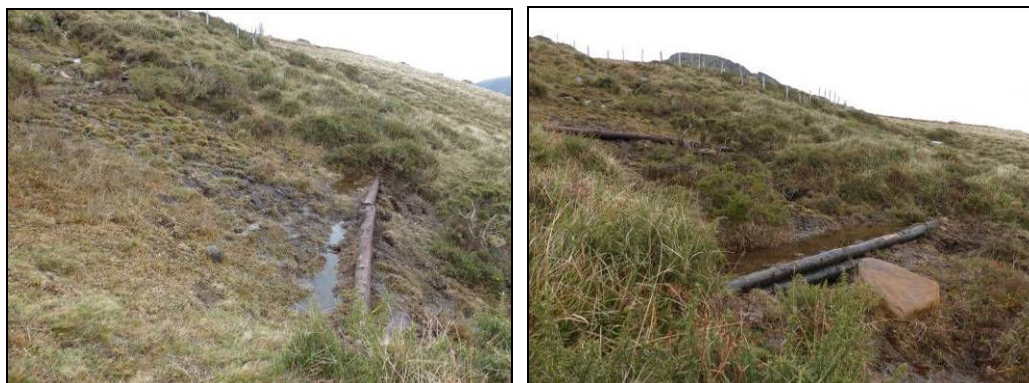
Foto: vista general con la distribución de los diques. Además se observa el cierre que divide la zona húmeda de la toma de agua y el desbroce

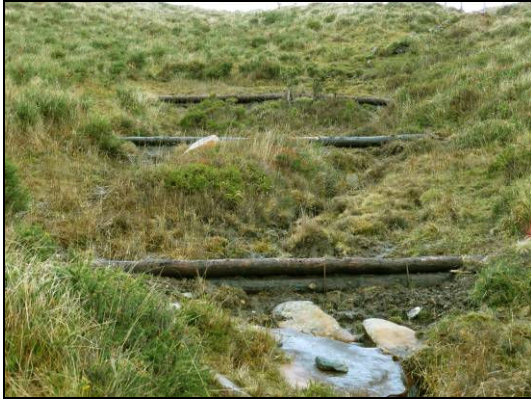
Foto: dique 1

Los diques están compuestos por troncos de madera situados transversalmente a la corriente, directamente sobre el terreno (en los puntos indicados anteriormente). La sujeción de estos se ha realizado mediante barillas de acero corrugado clavadas a ambos lados de la empalizada (a tresbolillo) de forma que la estructura quedara perfectamente fijada.

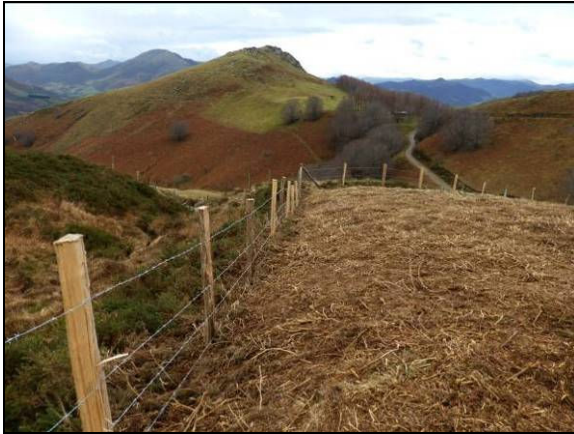
Foto: detalle de cierre que divide el humedal (derecha) de la toma de agua y el depósito (izquierda). También se puede distinguir parte de la zona desbrozada.

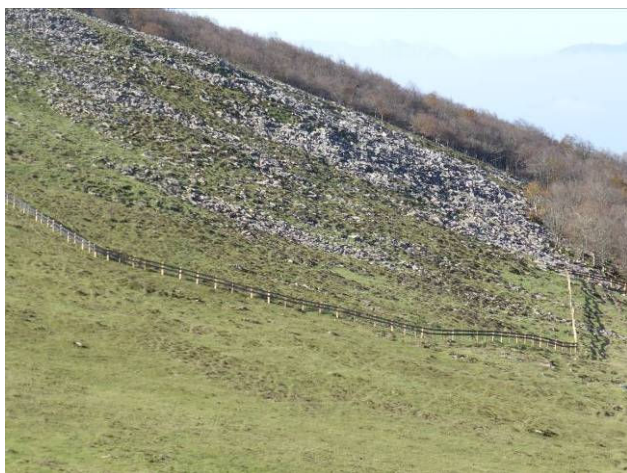
Foto: cierre perimetral de madera en Xuriain

En total han sido instalados 1.100 m de cierre.

Los trabajos se han ejecutado durante el otoño de 2014. Apenas un mes después ya se observa un rebrote destacado de especies como el arándano y brezos.

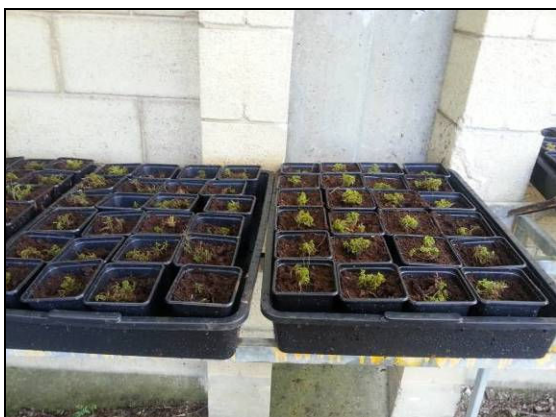
Foto: esfagnos recién puestos en bandejas. Vivero Miluce en verano 2014

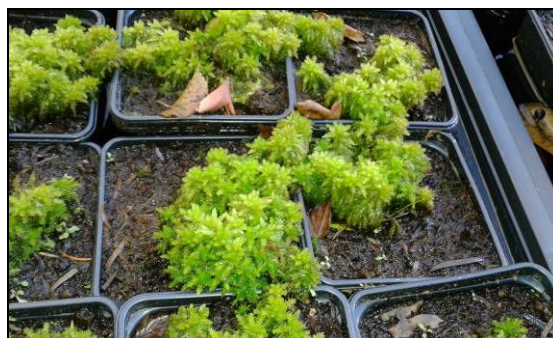
Foto: esfagnos a finales de invierno de 2015

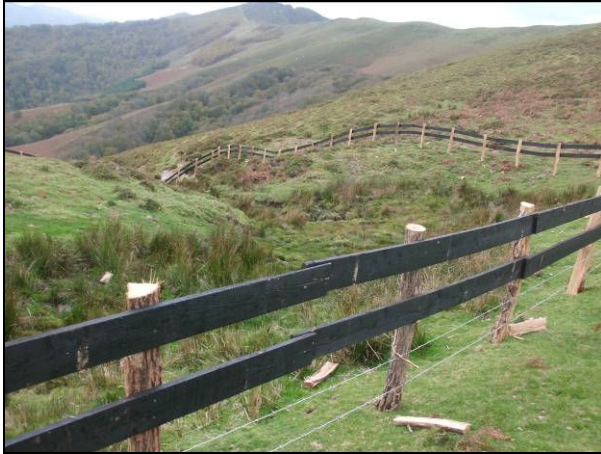
Foto: cercado perimetral instalado en Mendaur

En total han sido instalados 147 m de cierre, durante el otoño de 2014.

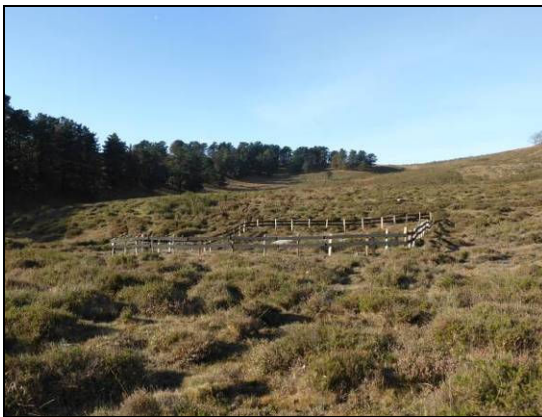
Foto: uno de los cierres, en el área donde se detectó *Spiranthes aestivalis*

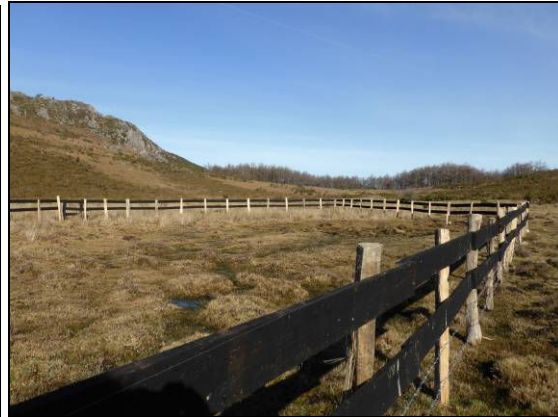
Foto: el segundo cierre en la zona de la turbera donde se constata una mayor presencia de ganado.
